# COMMUNE DE CHÂTEAU-D'OEX

## Préavis n° 22/2021

### **Demande de crédit pour les travaux d'urgence et la révision de la carte des dangers à la suite de chutes de blocs sur la route du flanc «Est» de la Laitemaire**

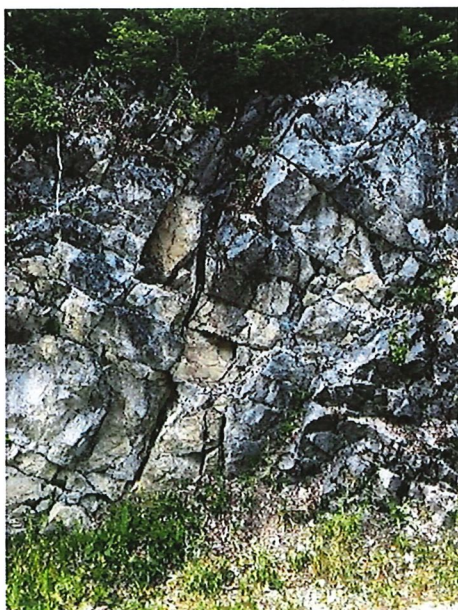
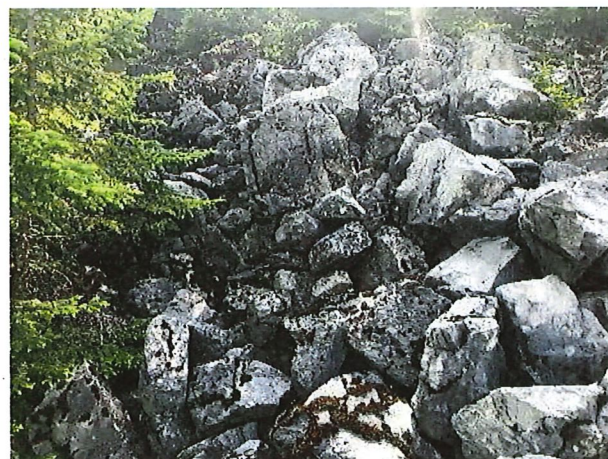
- Ces calcaires massifs sont très fracturés, ce qui découpe de nombreux blocs (voir photos ci-dessous).
- La zone concernée par ces instabilités rocheuses s'étend sur une vingtaine de mètres de part et d'autre de la zone de chute des blocs.
- Une étude permettant de cerner la problématique de cet affleurement et les possibilités de sécurisation à l'échelle de la zone a été réalisée.

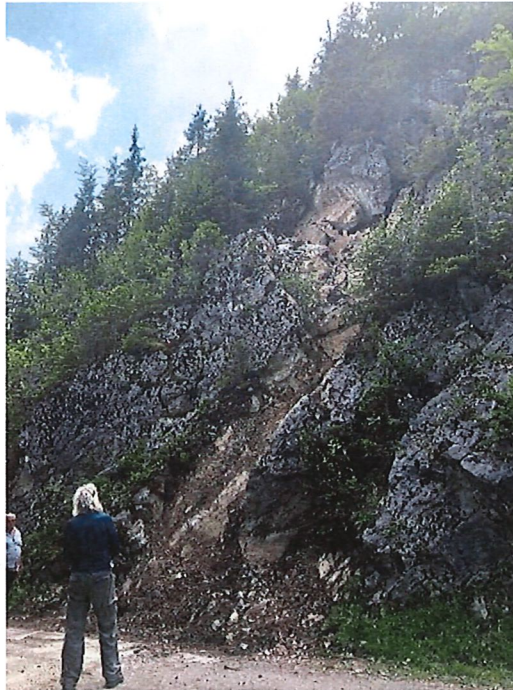
- La zone qui a produit ces dernières chutes de blocs montre une cicatrice plus ou moins verticale d'une dizaine de mètres de hauteur. Au sommet de ce « toboggan » se trouve un bloc (environ

2.5 x 2.5 x 2.5 m, soit d'environ 15 à 20 m<sup>3</sup> et d'un poids estimatif de 40 à 50 tonnes) (voir photo ci-dessous).

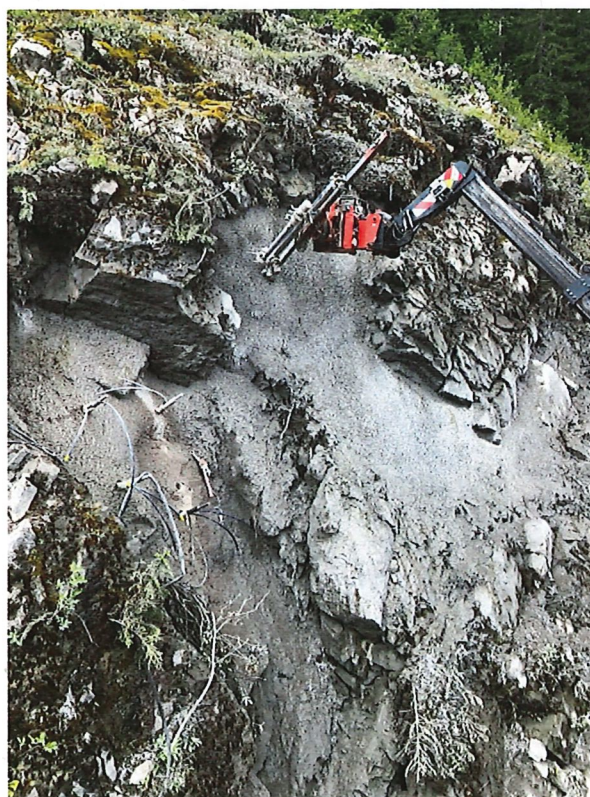
## Phase 3

La phase de clouage a été effectuée selon le principe du schéma ci-dessous. Toutefois, au vu de la qualité de la roche et de présence de cavités et de fissures, il a été impossible de mettre en place tous les clous prévus, ce qui a été compensé par un gunitage complémentaire ainsi que de la pose de treillis.

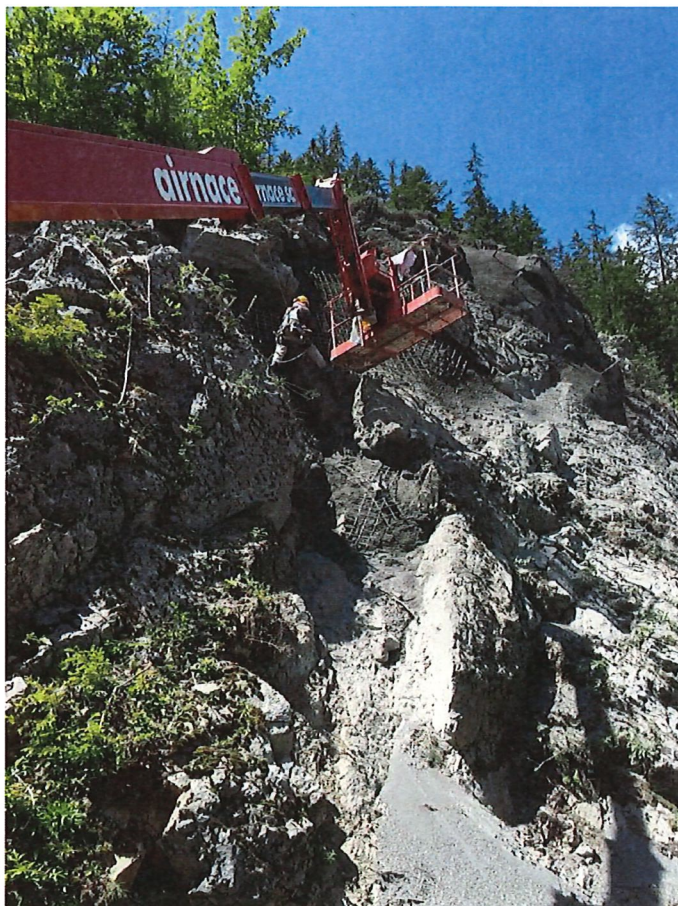
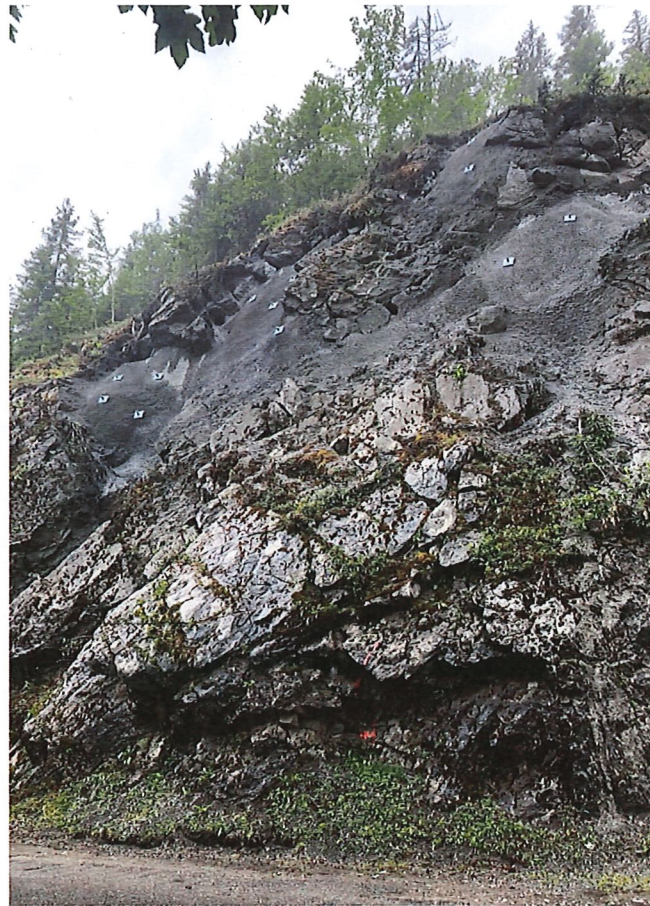
#### Phase 4

Le chantier s'est terminé par l'emballage de la zone à la stabilité précaire avec la mise en place du treillis « Tecco ».
